## St. Ägidienkirche , Hülse (Lauenau)

### Restauratorische Untersuchung und Restaurierungskonzept

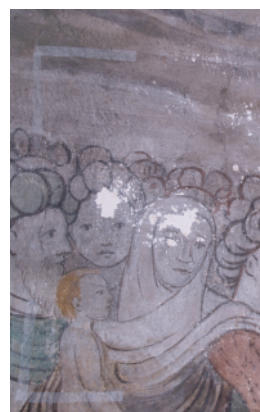
Musterflächen Vorzustand

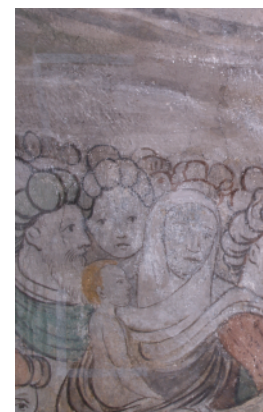
Musterfläche Endzustand
