## Studienhaus, Uchte

### ■ Befundssicherung in Form eines Raumbuchs

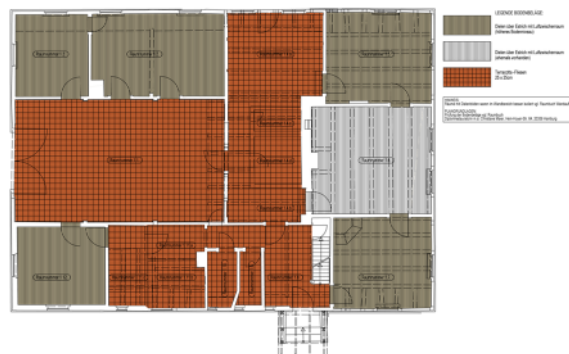
Bestandsplan der Bodenbeläge

Das Ergebnis der Bestandsaufnahme macht deutlich, dass der historisch wertvolle Bestand des Gebäudes trotz Brandschadens und Leerstand noch bemerkenswert gut erhalten ist. Brand- bzw. Löschwasserschäden entstanden vor allem am Dach und am westlichen Teil des Gebäudes. Ein Großteil der aktuellen Durchfeuchtung und der damit verbundene aktive Pilzbefall ist auf Undichtigkeiten am Notdach zurückzuführen.
