## Landesmuseum für Kunst und Kulturgeschichte Oldenburg

### Konservierung und Restaurierung der Deckenmalerei

#### im „Pompejanischen Zimmer“ des ehemaligen Prinzenpalais

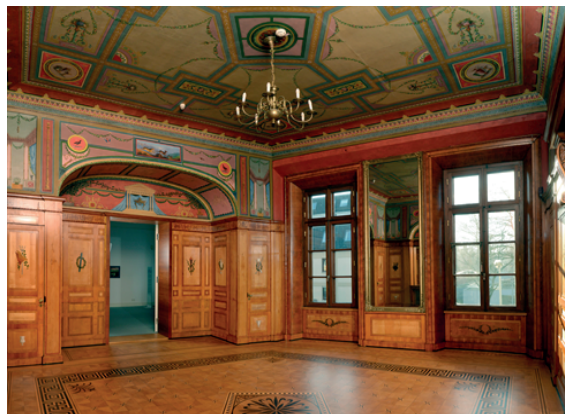
Pompejanisches Zimmer; nach der Restaurierung 2016

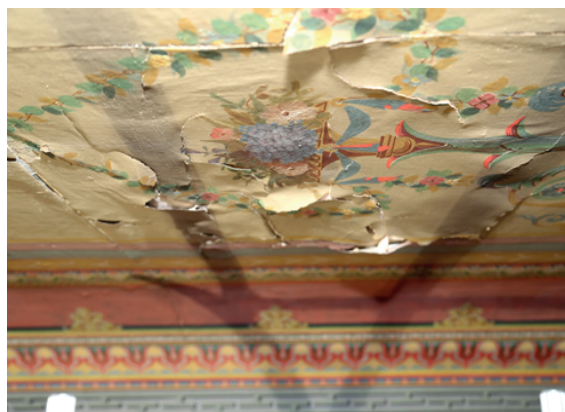
Ausschnitt einer mit Papierkaschierungen gesicherten Wandmalerei im Vaterländersaal

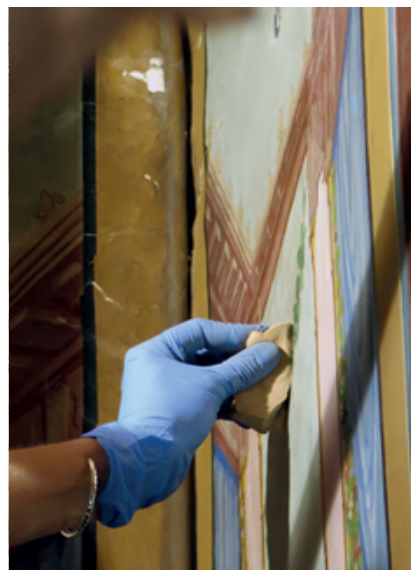
feuchte Reinigung der Oberflächen mit weichem Schwamm

Reinigung der Flächen mit weichem Ziegenhaarpinsel und Staubsauger sowie mit feuchten Latexschwämmen

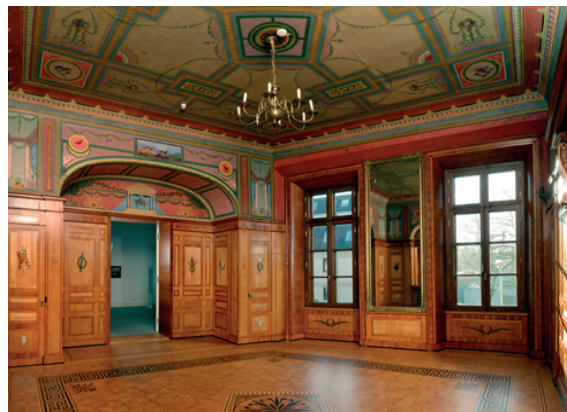
Pompejanisches Zimmer; nach der Restaurierung 2016

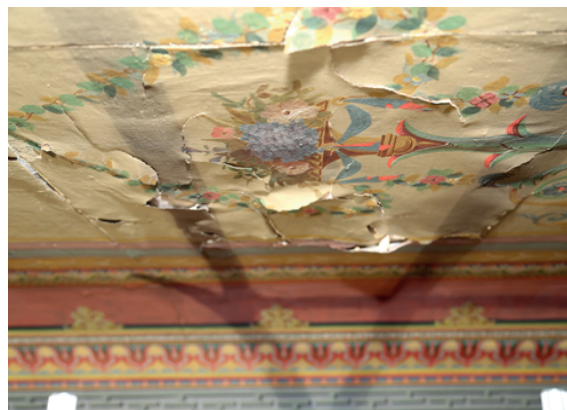
Ausschnitt einer mit Papierkaschierungen gesicherten Wandmalerei im Vaterländersaal

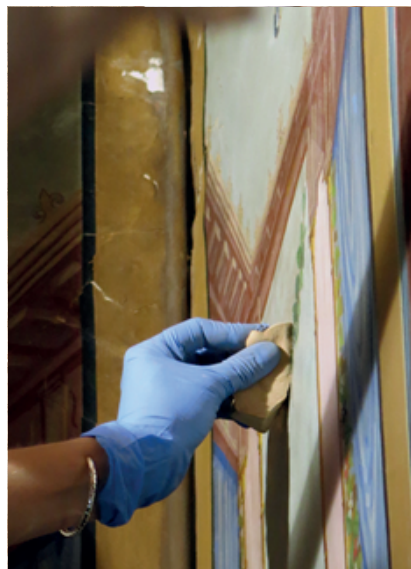
feuchte Reinigung der Oberflächen mit weichem Schwamm

Reinigung der Flächen mit weichem Ziegenhaarpinsel und Staubsauger sowie mit feuchten Latexschwämmen
