## Freie und Hansestadt Hamburg - SBH / Schulbau Hamburg

### ■ Freilegung, Konservierung und Restaurierung des Wandgemäldes "Lob der Leibesübungen" von Karl Kluth

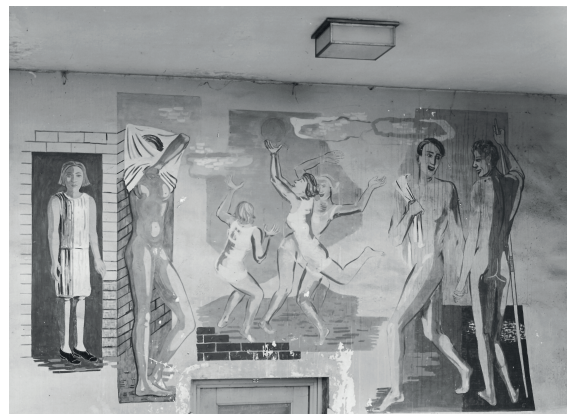
Das 2,53 x 5,18 m große von Karl Kluth ausgeführte Wandbild wurde vermutlich als Freihandmalerei in Kasein-Tempera umgesetzt. Als Malgrund diente der Fond der Wandflächen des Treppenhauses.

Dargestellt sind junge, leicht bis gar nicht bekleidete Sportler:innen. Das Wandbild zeige »in etwas scharadenhafter Weise zuerst das noch gebundene Mädchen der früheren Zeit, dann die Körperbefreiung, die Körperbewegung und schließlich das Ergebnis des harmonisch gestalteten Menschen« zitiert Maike Bruhns Fritz Schumacher in Bauschmuck bei Fritz Schumacher (S. 270).

Archivaufnahme der Malerei (Quelle: Denkmalschutzamt Hamburg, Signatur: SKB-PRT-70016072813420\_0001)

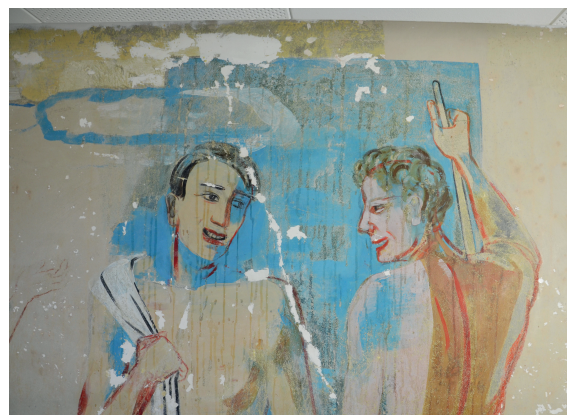
Zu Beginn der Maßnahme war das Wandgemälde von mehreren Anstrichen, Grundierungen und einer Lage Tapete überdeckt. Im Zuge der Freilegung wurde deutlich, dass die Fläche vor dem Auftrag des ersten überdeckenden Anstrichs bereits größere Ausbrüche und eine bereichsweise deutlich reduzierte Oberfläche aufwies. Der Umfang der Schäden zeigte sich jedoch erst nach der vollständigen Freilegung. Neben einer großen „Fehlfläche“ im Bereich einer ehemaligen Tür wurden eine großflächige, über Niveau angetragenen Putzreparatur im linken Bildbereich, sowie mehrere Löcher und zugesetzte Steckdosen bzw. Kabelkanäle erkennbar. Der obere, rechte Bildbereich war zudem durch Läufer einer Grundierung o.ä. stark beeinträchtigt. Die klimatischen Bedingungen denen das Wandbild im Treppenhaus bis heute ausgesetzt ist bieten weiteres Schadenspotential und sind der Grund wieso trotz Konservierung und Restaurierung regelmäßig Wartungen erforderlich bleiben.

Wandmalerei nach der Freilegung

Sichern / Niederlegen und Festigen der losen Farbschollen und Malschichtträger mit Acrylocopolymerisat-Dispersion

Mechanische und chemische Freilegung des Wandgemäldes durch: Anquellen und Ablösen der Tapetenschicht mit warmem Wasser; Anquellen und Ablösen der aufliegenden Farbschichten mit Cellulosederivat basierendem Gel

Nachreinigen der Flächen mit verschiedenen Lösungsmitteln und leicht angefeuchteten Blitz-Fix-Schwämmen®

Kittung der Fehlstellen mit reversibler Kittmasse auf Basis von Cellulosederivat; Lasurretusche des Fonds und Retusche im Malereibereich.

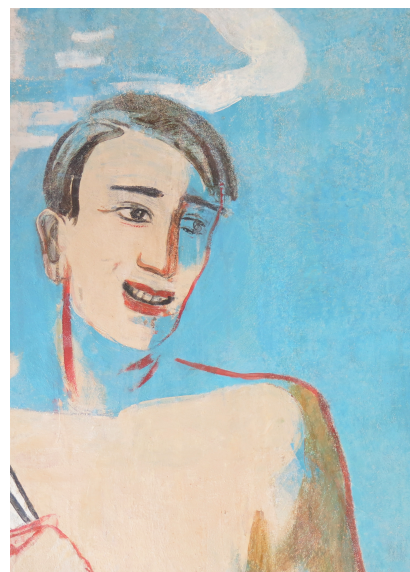
Endzustand der Wandmalerei nach der Freilegung, Konservierung und Restaurierung
