## “Gute Stube” im Ackerbürgerhaus, Verden (Aller)

### ■ Freilegung und Restaurierung der Renaissanceausmalung

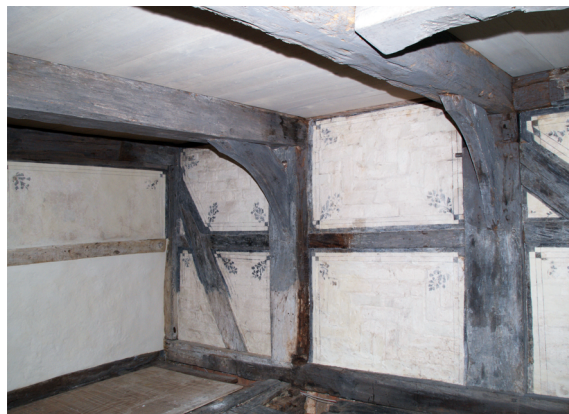
Blick in die Nord-Ostecke nach der Fertigstellung

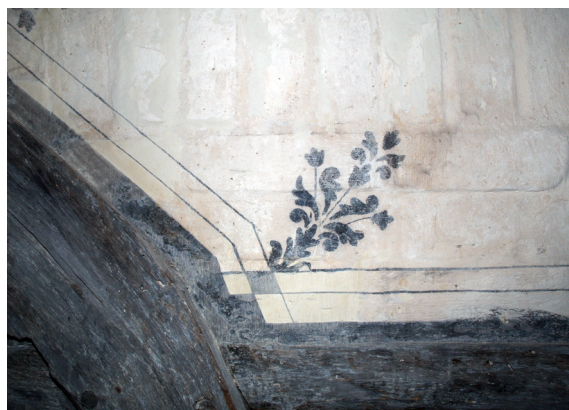
Detail der Ausmalung nach der Fertigstellung

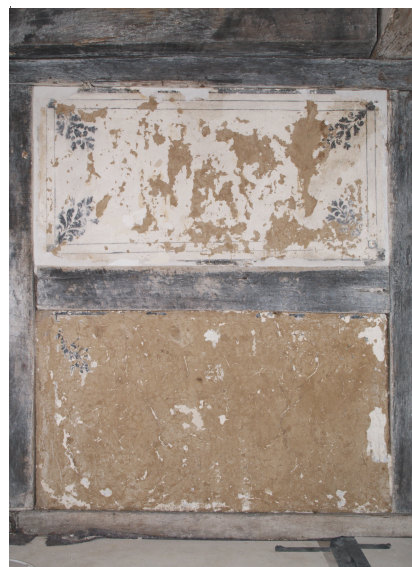
Zwischenzustand der Westwand nach der Freilegung

mech. Freilegung der Erstfassung bei paralleler Festigung
