## Christian Frederik Hansen-Villa, Hamburg

### ■ Freilegung, Konservierung und Neufassung der Gipsfiguren der Rotunde

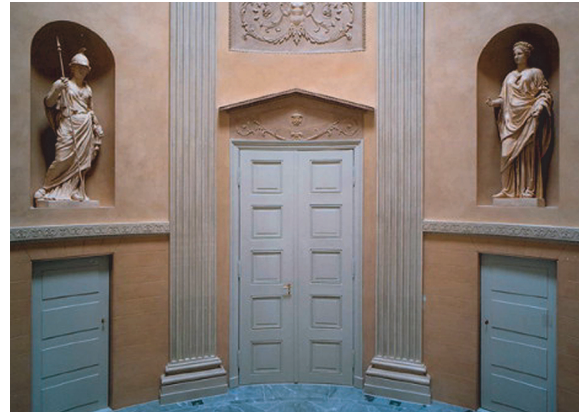
Gipskulpturen nach der Fertigstellung in ihrer Wandnische

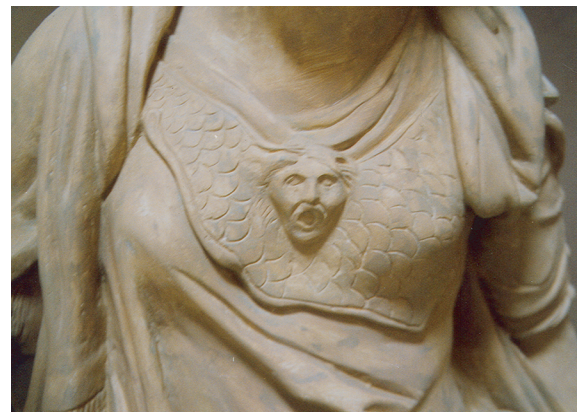
Detail Gipskulptur Minerva nach der Fertigstellung

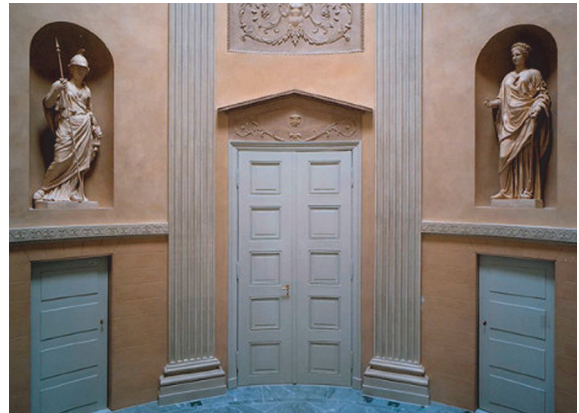
Gipskulpturen nach der Fertigstellung in ihrer Wandnische

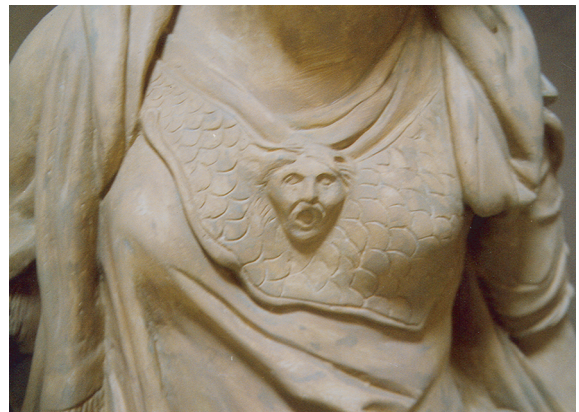
Detail Gipskulptur Minerva nach der Fertigstellung

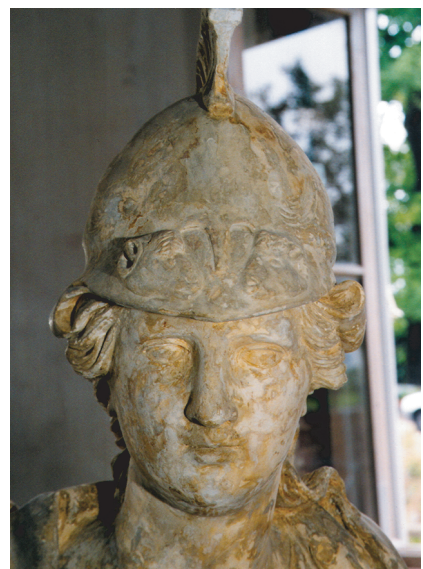
Verklebung der  
Helmspitze

Gipskulptur Minerva während der  
Bearbeitung
